中州科技大學校園周邊危險易肇事路段(一)

中州科技大學校園周邊危險易肇事路段說明（一）

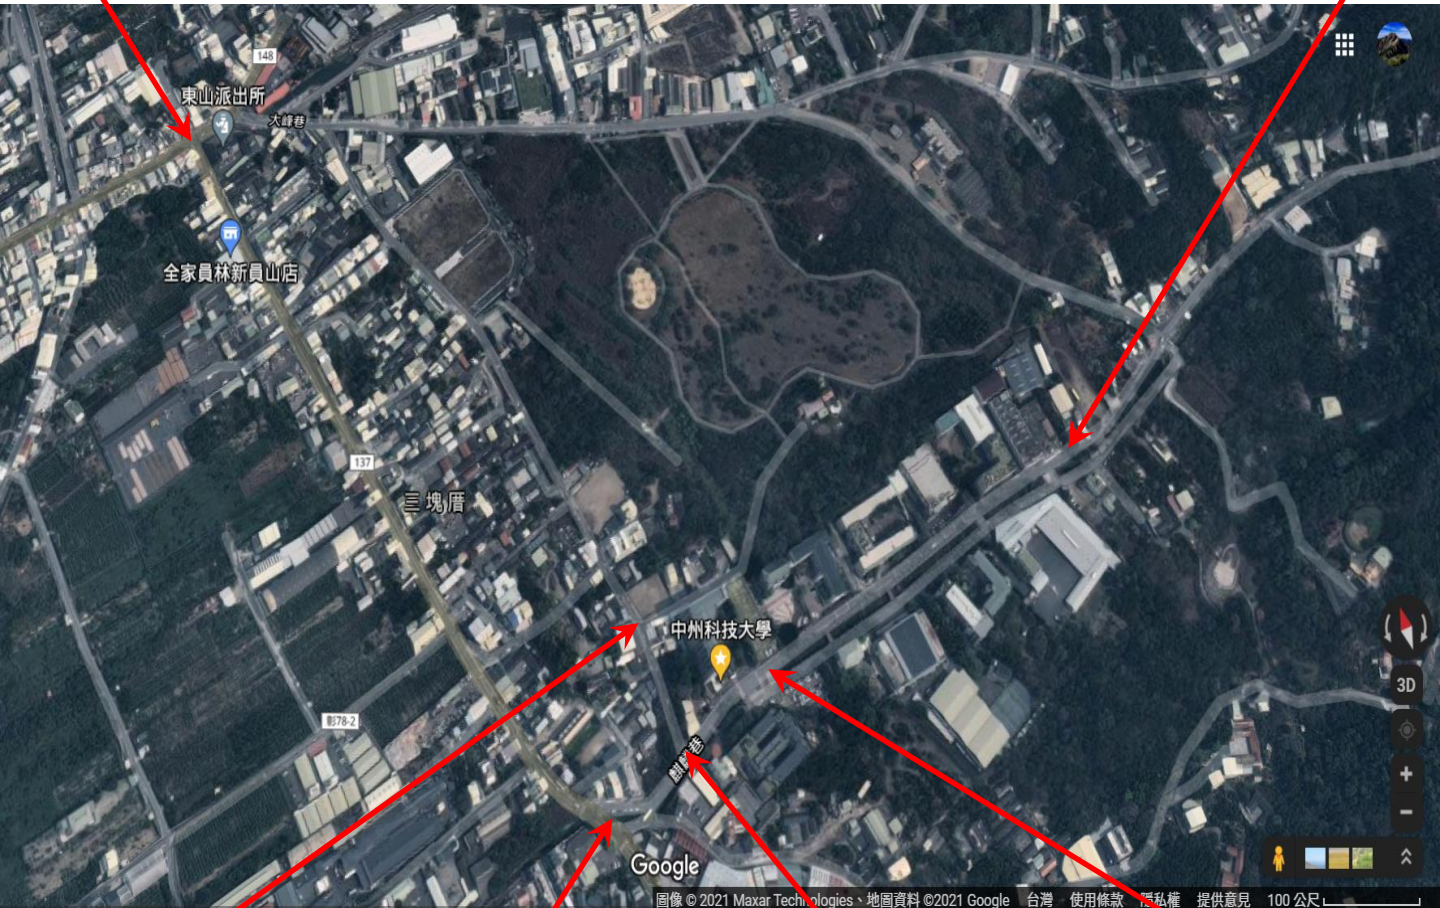
山腳路接員
東路口

立體機車停
車場斜坡

北側停車場
出口聯絡道
至巷口T字
路口處

山腳路接麟
麟巷叉路口

麒麟驛站巷
口

警衛室廣場
及OK便利商
店紅綠燈區

項次	地點/路段	檢視原因	備考
1	警衛室廣場及OK便利商店紅綠燈區	<ol style="list-style-type: none"> 計有進出停車場、宿舍、上/下山、沁明樓、OK便利店及體育館等7條動線，另有違停及公車停靠等安全連動潛因。 斜坡地形，車速快，尤其於人潮少、離峰時段，超速情形多；非市區交通熱點，紅綠燈不易發揮作用。 	
2	麒麟驛站巷口	<ol style="list-style-type: none"> 舊警衛室往山腳路方向右轉處，經常有機車出沒，視野不佳，預警時間不足。 來往車輛速度快，多有煞車不及驚恐用路人機率高。 	
3	山腳路接麒麟巷叉路口	<ol style="list-style-type: none"> 連絡林厝流道、出入市區、彰化市及南投路徑，面臨各類大小客貨車通行。 轉進校區入口處，斜坡道地形，有視野不足、超速及紅綠燈虛設之現象。 	
4	立體機車停車場斜坡	<ol style="list-style-type: none"> 斜坡道地形，車速易快，視線受限。 地屬郊外用路人易輕忽警覺，鄰近聯合國企業轉彎處與中州路相連，其轉彎車輛互生影響安全因素。 	
5	山腳路接員東路口(東山派出所)	<ol style="list-style-type: none"> 計有進出彰化市、草屯、廟口、大峰巷、林厝交流道員林市等6條動線，其中包含經常性重機車族群、公車及貨車等大型車進出頻繁等安全連動潛因。 無有效交通號誌導引，常有人車搶道/快，互不相讓狀況，擦撞事件頻傳。 	
6	北側停車場出口聯絡道至巷口T字路口處	<ol style="list-style-type: none"> 產業道路狹窄及違停機車多，上下課時段人車進出頻繁，離校斜坡地形易有車速過快轉彎情事。 T字巷口具死角，與通行車輛互生影響安全情事。 夜間巷弄、車場出口昏暗，照明不足，且道路養護不足，長年使用多有砂石積塵，車行易打滑。
